Queja sobre señalización viaria en punto conflictivo. (rotonda C/ Isla Cabrera- C/Ing Joaquin Benlloch)

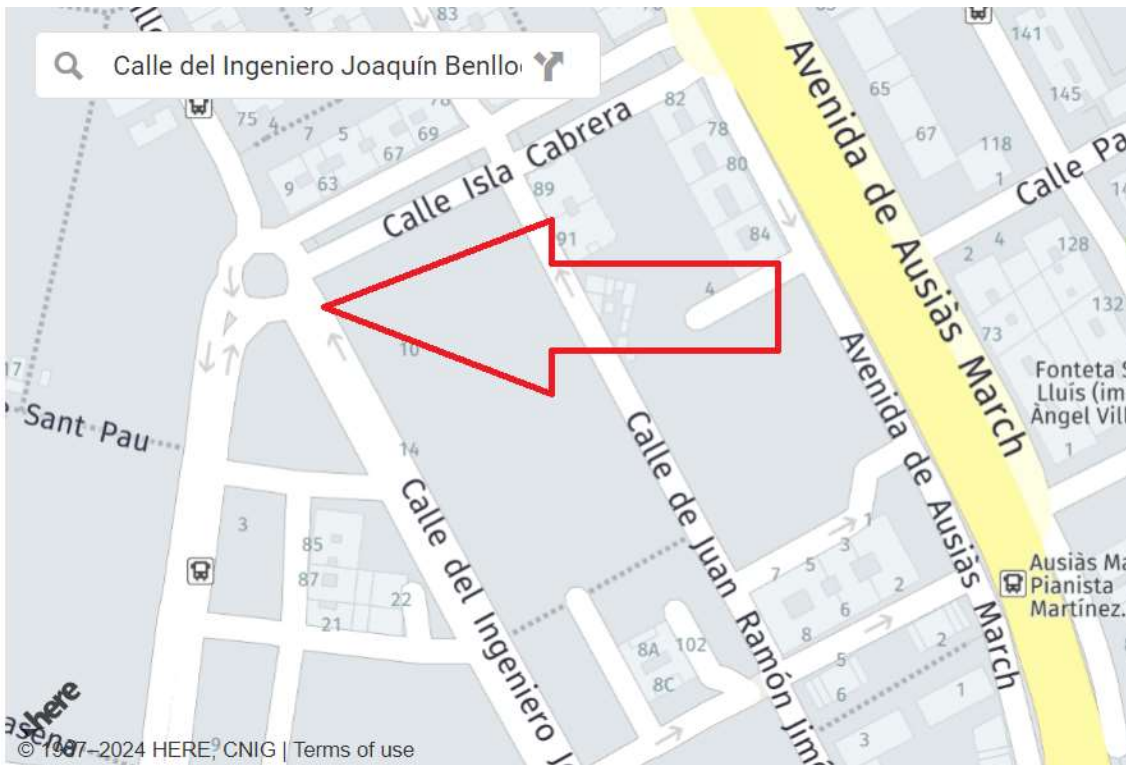
Ver plano adjunto.

El grave problema radica en los vehículos que se dirigen por la C/ Ingeniero Joaquin Benlloch, desde el boulevard sur, hacia la rotonda cruce con C/ Isla Cabrera.

Justo en el vértice de la flecha en rojo que indico, hay una señal de ceda el paso y un semáforo que nunca se pone en rojo, siempre está en ambar o en verde.

La longitud de la calle, junto con la percepción de recta solo interrumpida por un semáforo que NUNCA está en rojo y una señal de ceda realmente poco visible no solo en horas de menos luz sino también a plena luz del día, hace que se alcancen velocidades elevadas de algunos conductores incívicos o poco prudentes.

(Esta señal de CEDA tiene un tamaño normal pero su posición en alto junto con la arboleda hace que sea poco o nada visible en ocasiones)

Por otra parte, la altura y posición de los setos laterales dificulta también la visibilidad de los conductores a los peatones que intentan cruzar.

Ruego realicen un estudio in situ para que se puedan implementar soluciones de señalización que además serían poco costosas. Solo así se podrían evitar accidentes que impliquen lesiones graves o pérdidas más graves aún.
